ПОЖАР НА МЕСТОРОЖДЕНИИ ГЮНЕШЛИ В КАСПИЙСКОМ МОРЕ: СПУТНИКОВЫЙ МОНИТОРИНГ И ВОЗМОЖНЫЕ ПРИЧИНЫ АВАРИИ

**А.Ю. Иванов, А.А. Бобков, Н.В. Терлеева, Н.В. Евтушенко,
Н.А. Филимонова**

**Институт океанологии им. П.П. Ширшова РАН,
Инженерно-технологический центр "СКАНЭКС"**

Fire at Guneshli Oilfield in the Caspian Sea: Satellite Monitoring and Possible Causes of the Accident

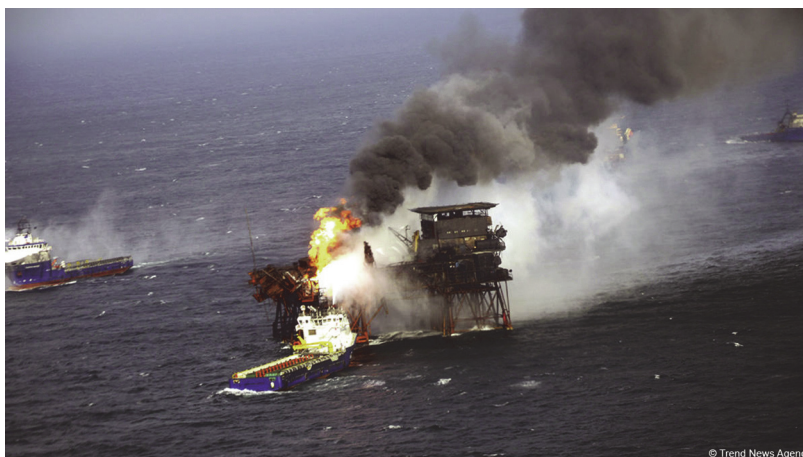
Рис. 1. Пожар на платформе № 10 месторождения «Гюнешли» (фото АМИ Trend)

Fig. 1. Fire on the platform № 10 at the Guneshli oilfield (photo: Trend News Agency)

зовых и нефтяных скважин. Сразу после аварии началось тушение пожара (рис. 1).

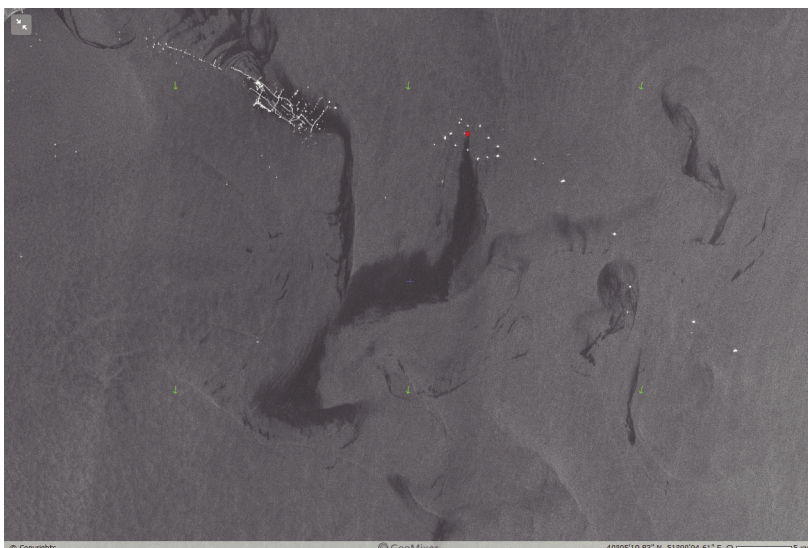
Рис. 2. Фрагмент РЛИ Sentinel-1A от 7.12.2015 (02:43 UTC) и прогнозное поле ветра на 00:00 UTC (в районе аварии ветер – 4 – 5 м/с); хорошо видны: пятно, исходящее от платформы (красный квадрат), пятна, отнесенные во время шторма, а также хроническое загрязнение у нефтепромыслов «Нефтяные Камни» (© ESA)

Fig. 2. A subscene of Sentinel-1A radar image on 7.12.2015 (02:43 UTC) and prognostic wind field at 00:00 UTC (wind in the area of the accident 4 – 5 m/s); clearly visible: oil slick coming from the platform (red square), other patches drifting around as well as chronic oil pollution from the Oil Rocks (Neft Daslari) oil field (© ESA)

РЛИ европейского спутника Sentinel-1A (рис. 2), результаты которого показали, что авария достаточно серьезная [9]. На этом РЛИ, полученном при скорости ветра 4 – 5 м/с, было обнаружено пятно (сликообразное образование), исходящее от

платформы площадью 132 км², а в районе месторождения — обособленные пятна общей площадью более 100 км² (см. рис. 2). 13 декабря на РЛИ Sentinel-1A было зарегистрировано пятно максимальной площади в 333 км² (рис. 3). Последующий радиолокационный мониторинг показал, что пятна, предварительно идентифицированные как разливы нефти, продолжали появляться на поверхности моря и регистрироваться практически на каждом РЛИ при ветре, не превышающем 9 – 10 м/с (см. таблицу). В связи с этим возникло предположение, что на аварийной платформе происходили утечки нефти, что и подтвердил последующий мониторинг и анализ его результатов.
